内容説明書

外壁パネル下端部の処理について

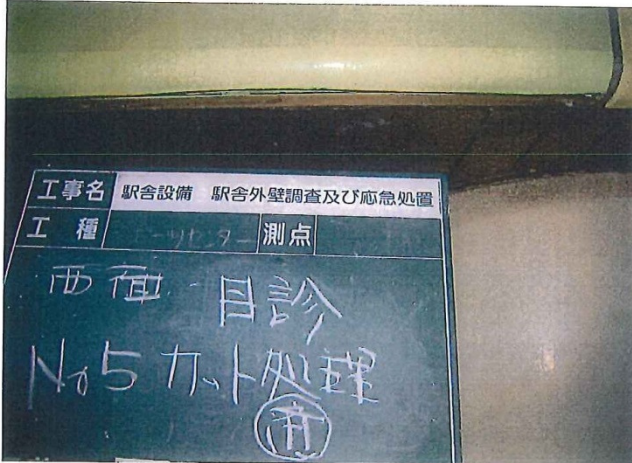
現状のスポーツセンター駅外壁には、外壁パネルの下端部に腐食が発生している。

今回の工事では新たに腐食が発生した箇所には同様の処置を行ったうえで、過去の処置箇所とともに、欠損部にシーリング材を充填する処置を行い、パネルの処置部に塗装を施すこと。

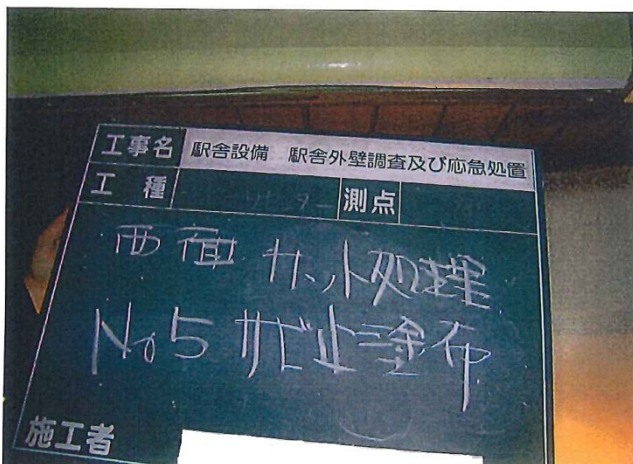
過去に外壁調査をした際にそのような状態のパネルに対して腐食部をカットし、錆止めを塗布する処理を行っている(参照右図)

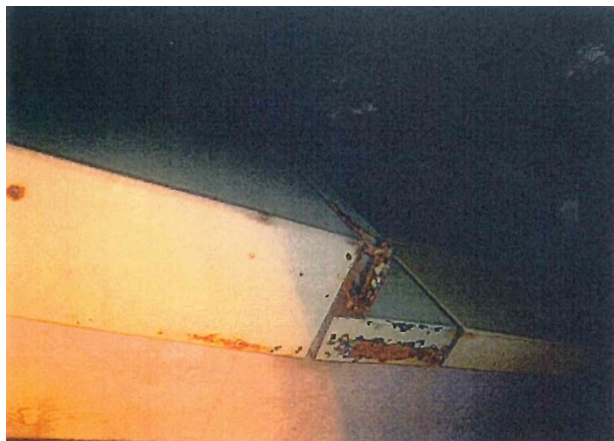
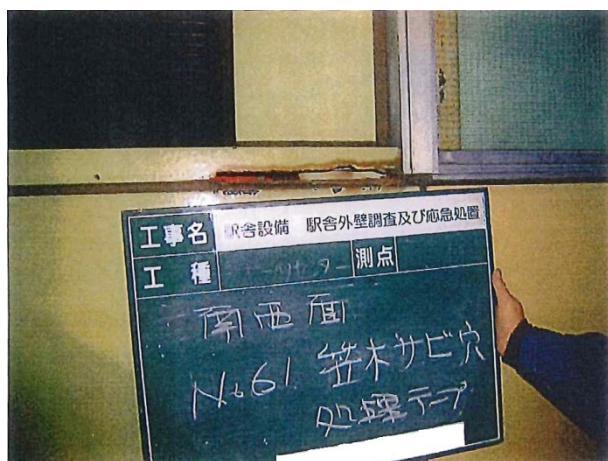
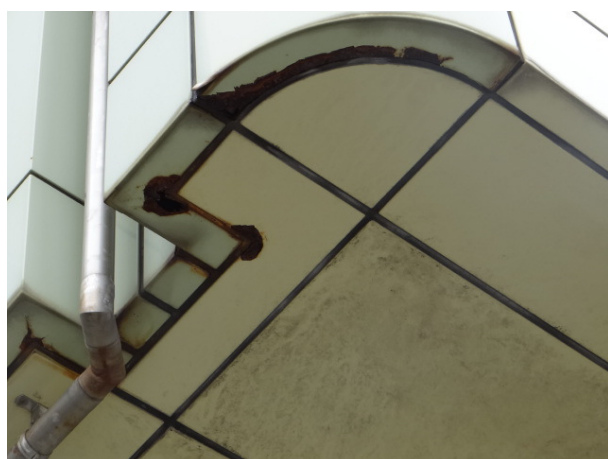
外壁パネル腐食部の鋼板当て板等による処理について

今回の工事範囲には過去の外壁内の漏水などが原因で腐食が激しい箇所がある。これらの箇所は腐食により外壁に穴が開いている状態の為、シーリング充填での補修は困難である為、鋼板当て板を取付ける等の補修を行うこと。
