自由通路修繕工事(千葉公園駅)

# 詳細設計書

千葉都市モノレール株式会社

# 自由通路修繕工事

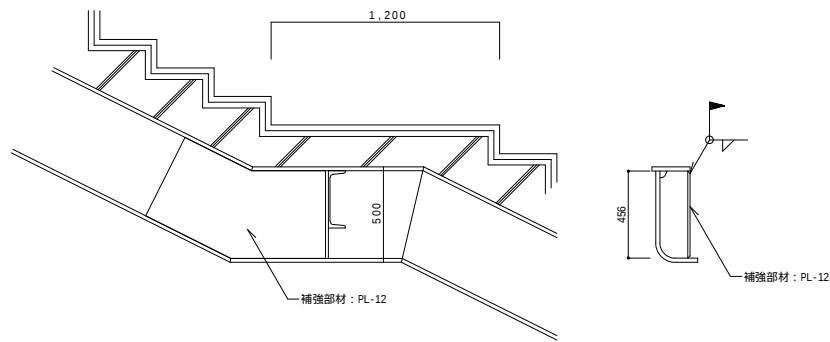
外部階段補強要領（踊り場裏腐食部）

腐食部材等を取り除き、鉄骨部材の腐食が無いことを確認出来た場合は、  
本図の補強は無しとする

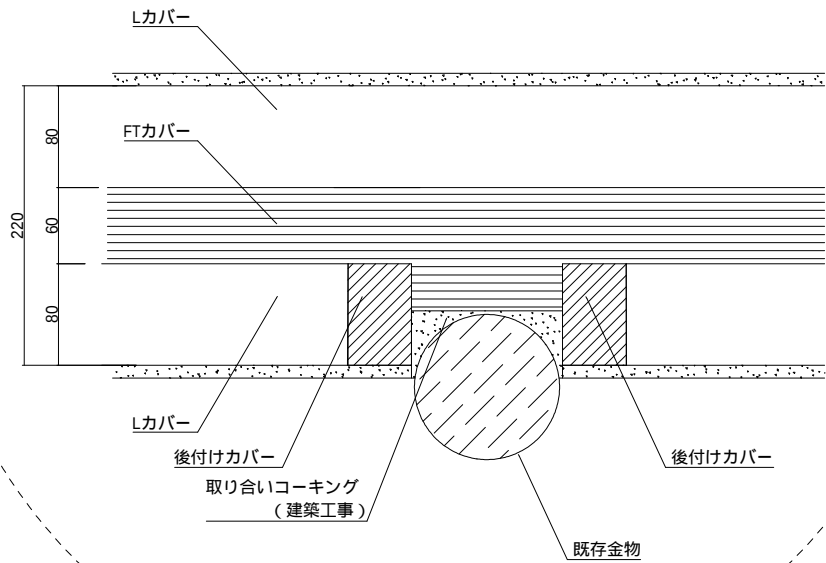
S10-JFX重載荷 S=1:3

① 床+床 (ステンレス製)

| クリアランス | 100mm |
| 可動量(X) | +63mm<br>-60mm |

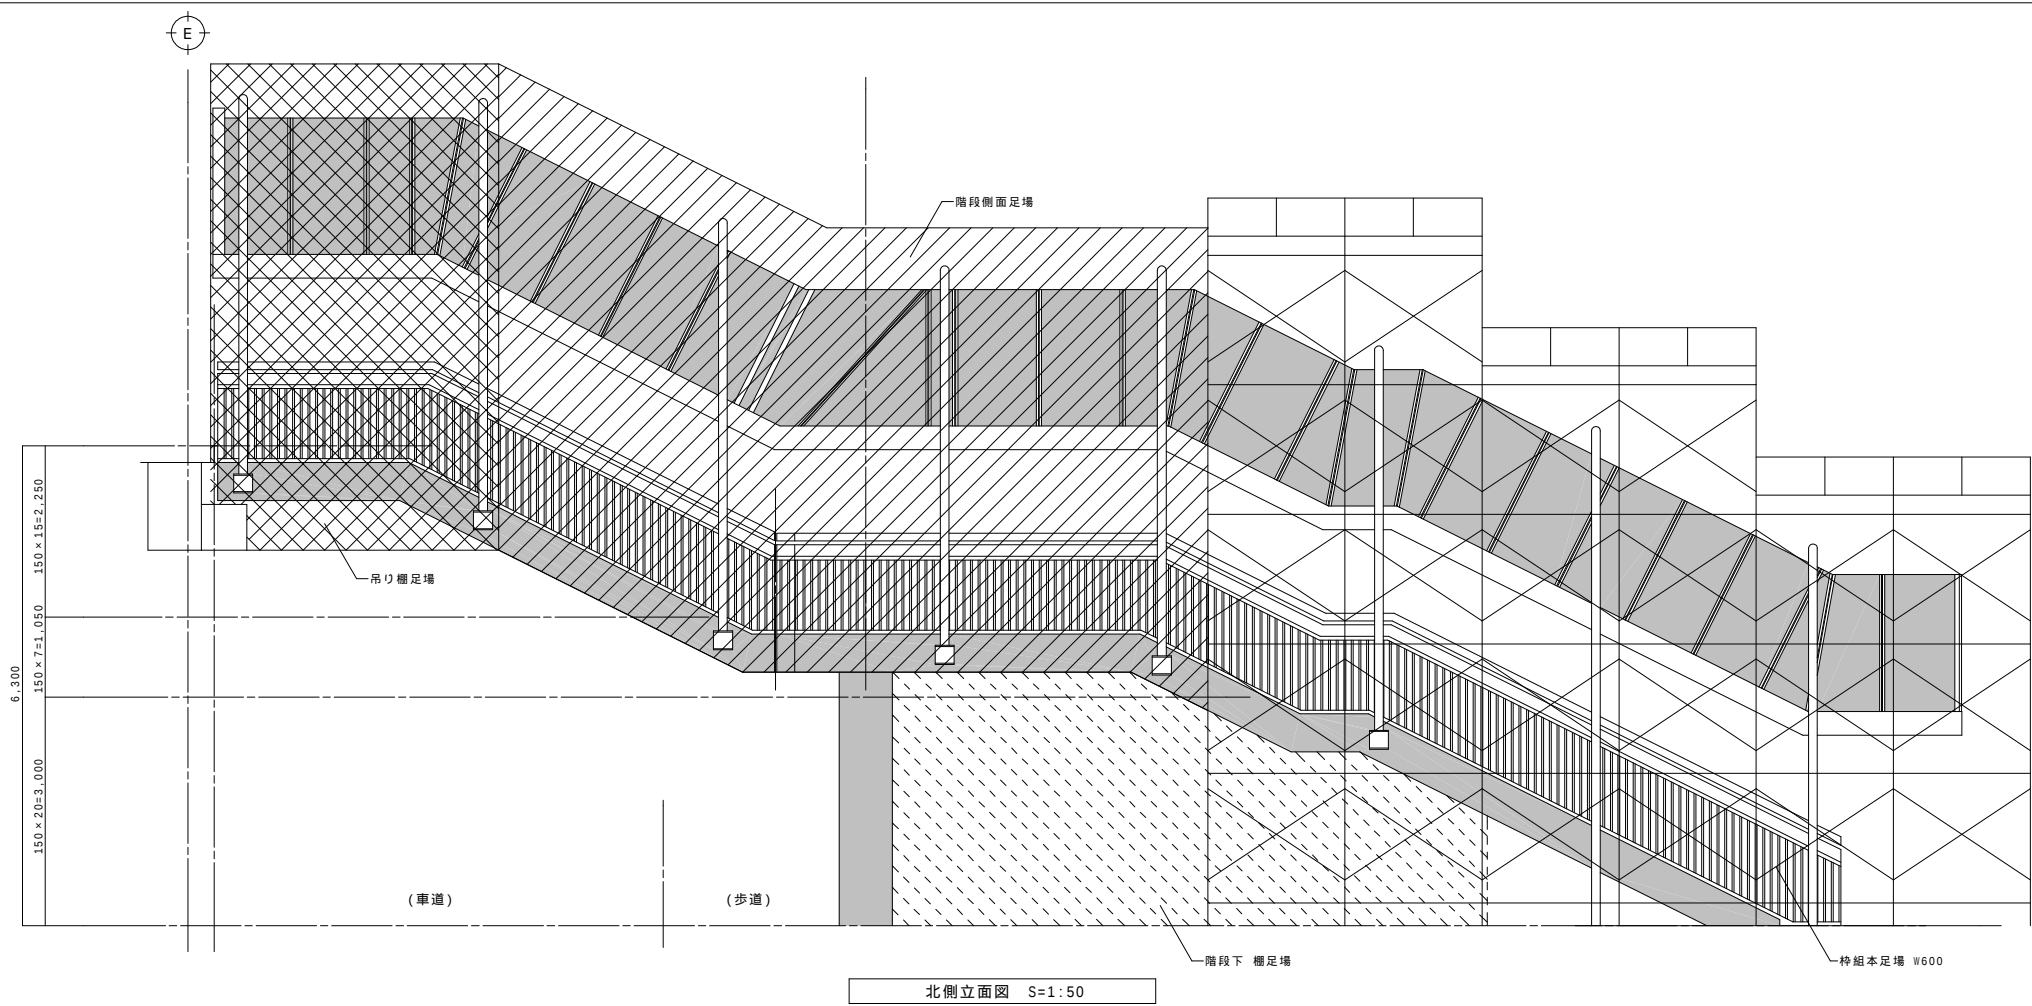
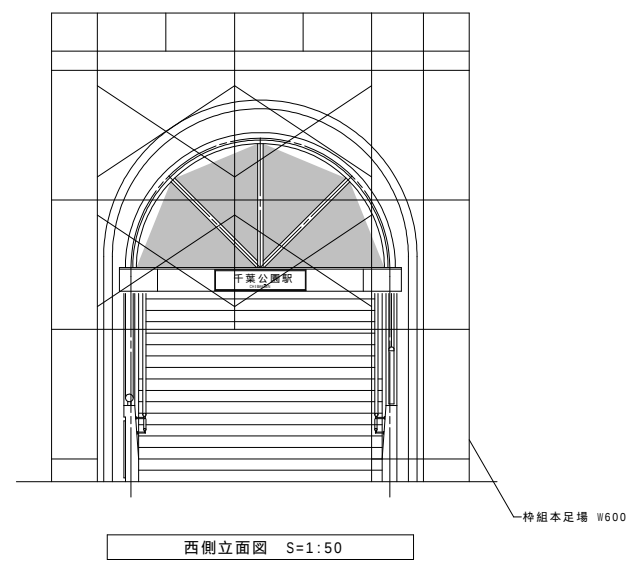
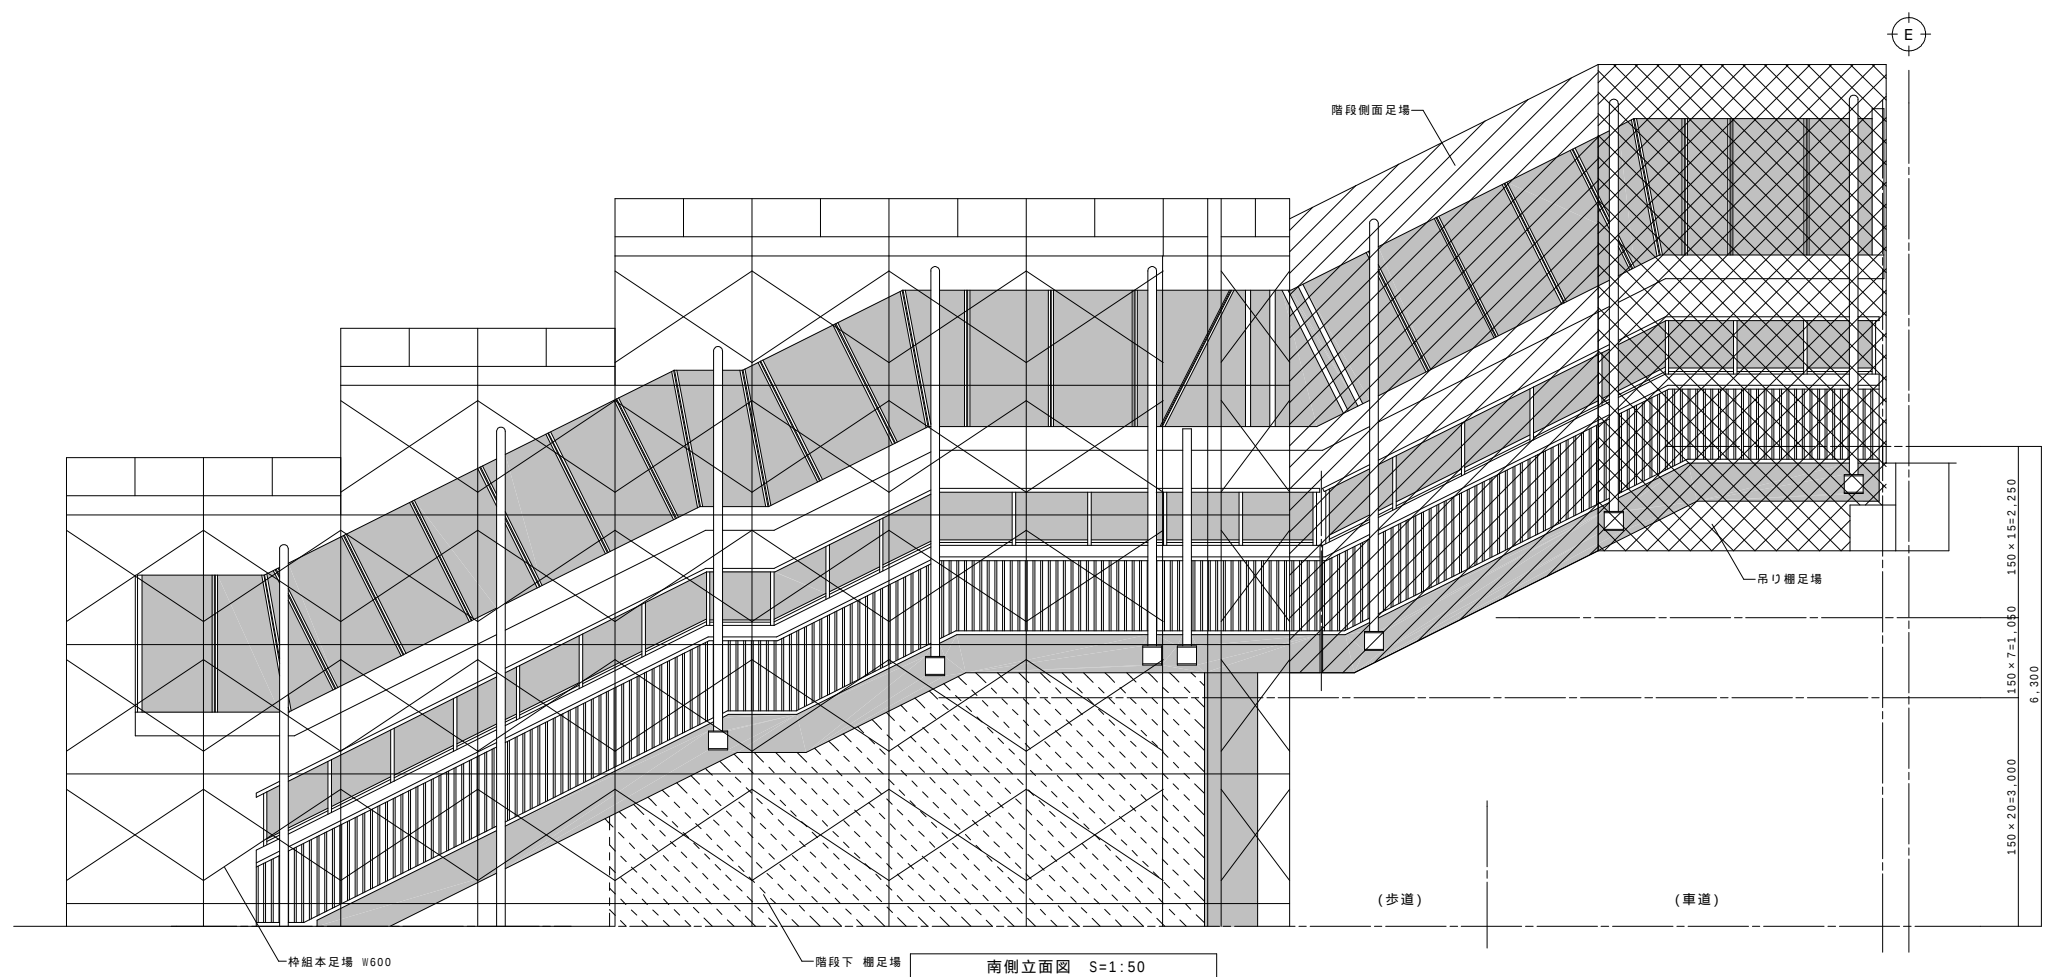
足場を設置出来ない所は、高所作業車で施工する
